NAZWA OBIEKTU ADRES, MIEJSCOWOŚĆ	REMONT SCHODÓW I TARASÓW PRZY PRZEDSZKOLU W DRZEWICY Drzewica, ul. Stawowa 58 nr ewid. działki 36/3, gm. Drzewica		SKALA 1:100
TYP RYSUNKU	RZUT Z GÓRY SCHODÓW I TARASU NR1 - INWENTARYZACJA		
PROJEKTANT	IMIE I NAZWISKO tech. bud. Sławomir Plewa	NR UPRAWNIEN UAN.V.8388/106/89	PODPIS
DATA	SIERPIEŃ 2020	NR STRONY	NR RYS. I-1.3

## **DO INWENTARYZACJI BUDOWLANEJ WRAZ Z OCENĄ STANU TECHNICZNEGO ELEMENTÓW KONSTRUKCYJNYCH SCHODÓW I TARASÓW WEJŚCIA BOCZNEGO DO BUDYNKU PRZEDSZKOLA W MIEJSC. DRZEWICA, UL. STAWOWA 58.**

INWESTOR: **GMINA DRZEWICA**  
ZAMIESZKAŁY: **26-340 DRZEWICA, UL. STASZICA 22**

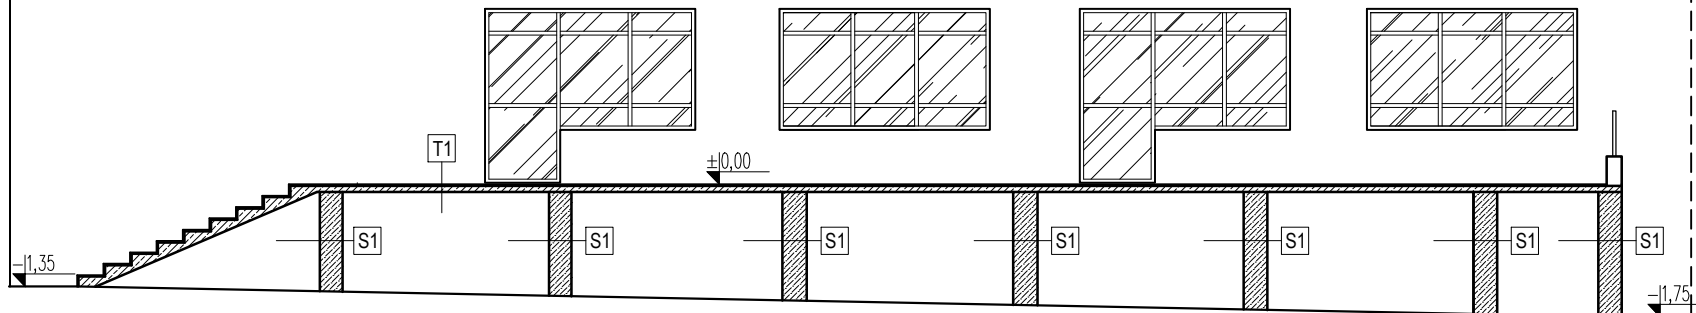
# PRZEKRÓJ PODŁUŻNY A-A SCHODÓW I TARASU NR1 - INWENTARYZACJA SKALA 1:100

<b>S1</b>	<b>ŚCIANA</b> - murowana
	tynk cementowo - wapienny 1,5cm
	cegła siilkatowa pełna 30-32cm
	tynk cementowo - wapienny 1,5cm

<b>T1</b>	<b>TARAS</b> - poziom -0,00
	warstwa lastryka szlifowanego 2cm
	plyta żelbetowa 8cm
